IV 再発・類似事例の分析

【1】無線式心電図モニタの送受信機に関連した事例（第38回報告書）

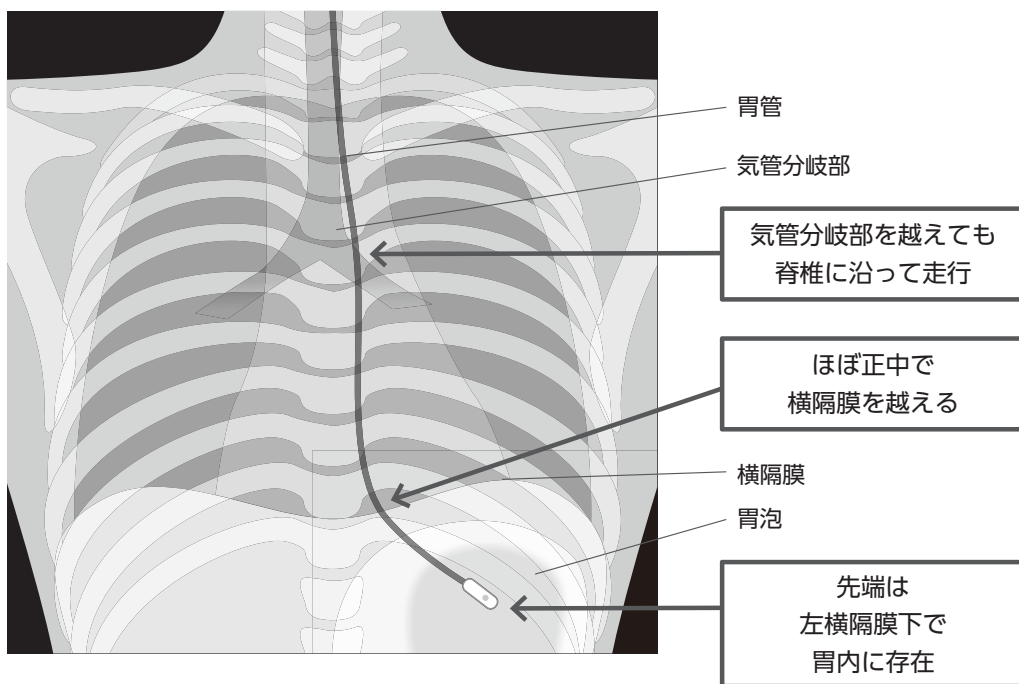
図表Ⅳ－2－18 X線画像の胃管の走行確認のポイント

また、X線画像で胃管の走行を確認する際のポイントを図表IV-2-18に示す。

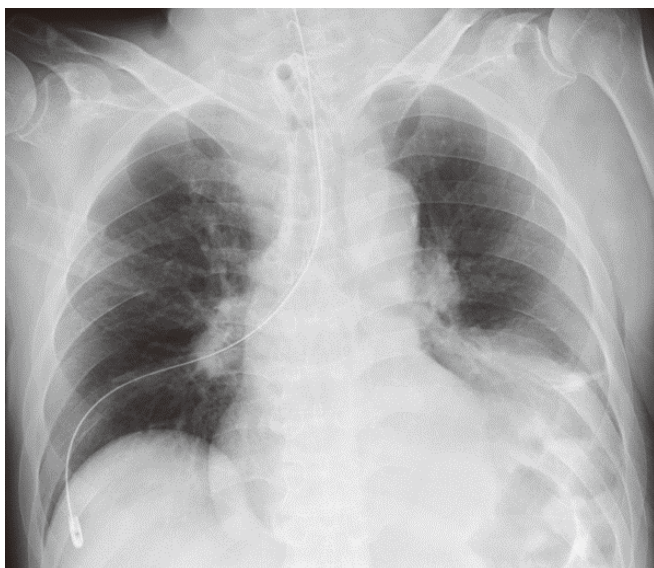
〈参考〉胃管が誤挿入されているX線画像

報告された事例の中には、胃管が誤挿入されているX線画像を見たことがないため、X線画像を見ても誤挿入に気付かなかったことが背景・要因に記載されている事例もあった。事例が発生した医療機関のご協力により、胃管が誤挿入されているX線画像の写真を掲載する。このX線画像を見た医師は、右気管支に誤挿入されていることにすぐに気付いていた。上記の「胃管の走行確認のポイント」とともに、医療機関における教育などの参考にしていただきたい。
